Lejre Kommune

19-04-2024  
NOTAT

# Trafiksikkerhed i Kirke Sonnerup

Sammenfatning af forslag samt anlægsoverslag

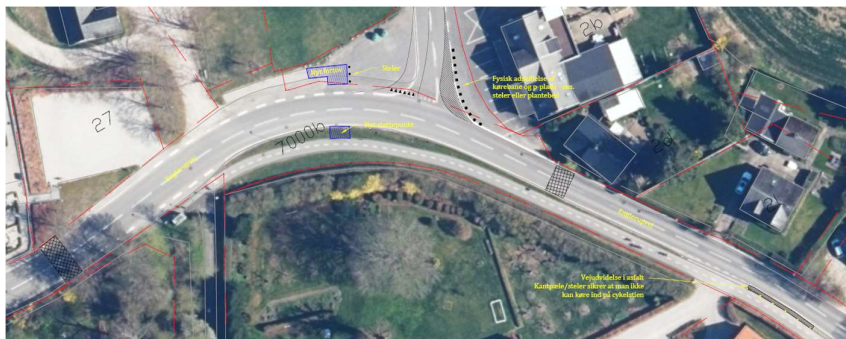
Se også separat Tegning 1.

Det er foreslået at forlænge det nuværende fortov, så fodgængere ledes hen til punktet, hvor oversigten er bedst. Samtidig beskyttes fodgængernes areal med steler. Det er dog nødvendigt at give plads til, at en bus fra syd kan komme ind i lommen ved stoppestedet.

Syd for Englerupvej bliver der etableret en passage i rabatten, som leder fodgængere til punktet, hvor oversigten er bedst. Et fodgængerfelt er ikke foreslået, da bilisters oversigt (stopsigt) hertil ikke er tilstrækkelig. To bump vil holde bilernes fart nede.

Selve krydset med Sonnerup Gade bliver tilpasset, så Sonnerup Gade bliver sluttet mere vinkelret på Englerupvej. Det giver bilisterne bedre mulighed for at orientere sig til begge sider, fordi de holder vinkelret på Englerupvej. Steler eller kantsten langs Englerupvej kan overvejes for at forhindre kørsel uden for det afmærkede vejareal. Forud for disse ændringer skal det sikres, at containerne på asfaltarealet fortsat kan betjenes på sikker vis. Endvidere kan steler langs bagkanten af den nye spærreflade i nogen grad forhindre genvejskørsel bag om krydset. Grønne bede på den private grund kan også overvejes.

I den smalle passage syd for krydset, hvor store køretøjer har svært ved at passere hinanden, kan det overvejes at udvide vejen ved at inddrage en del af skillerabatten. Det medfører dog, at skillerabatten bliver smallere end tilladt (mindre end 1 meter), og løsningen skal derfor projekteres nærmere i dialog med relevante myndigheder. For at beskytte stitrafikanterne er der lagt op til steler eller kantpæle med kort indbyrdes afstand, som sikrer, at motorkøretøjer ikke trækker ind over stien.

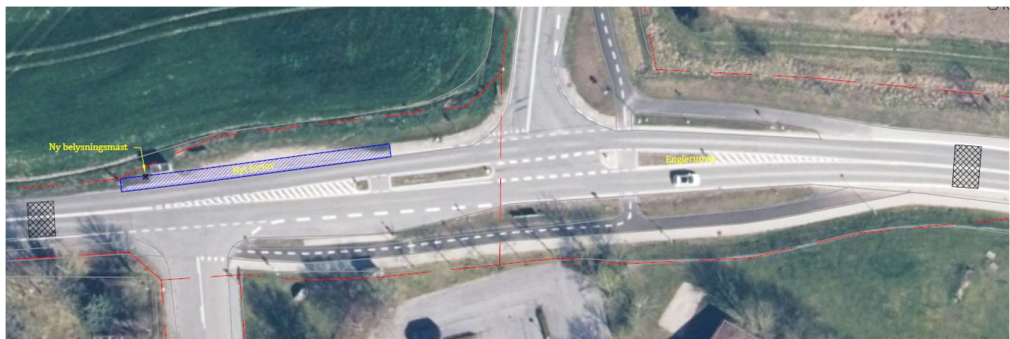
Se også separat Tegning 2.

Der er lagt op til at etablere et fortov langs nordsiden af Ordrupvej mellem midterhellen og busstoppestedet samt ud for stoppestedssenderen. Det leder fodgængerne naturligt via midterhellen, ligesom de ikke skal gå på vejen eller stå på vejen ved stoppestedet. Endelig bliver der etableret en ny lysmast, så stoppestedet er oplyst.

Et bump vest for stoppestedet vil sikre lav fart fra den facadeløse strækning. Et bump øst for stoppestedet er mindre relevant i forhold til stoppestedet. Bumpet er dog relevant i forhold til at holde farten nede gennem hele byzonen – især hvis der indføres 40 km/t.

Det ser ud til, at venstresvingende store køretøjer fra Englerupvej (nord) har svært ved at passere uden om midterhellen på Englerupvej øst for krydset. Ved hjælp af en kørekurve er det vurderet, at hellen kan tilpasses, så store køretøjer kan passere udenom. Dette kan gøres uden at forringe krydsningsmuligheden for bløde trafikanter via midterhellen.

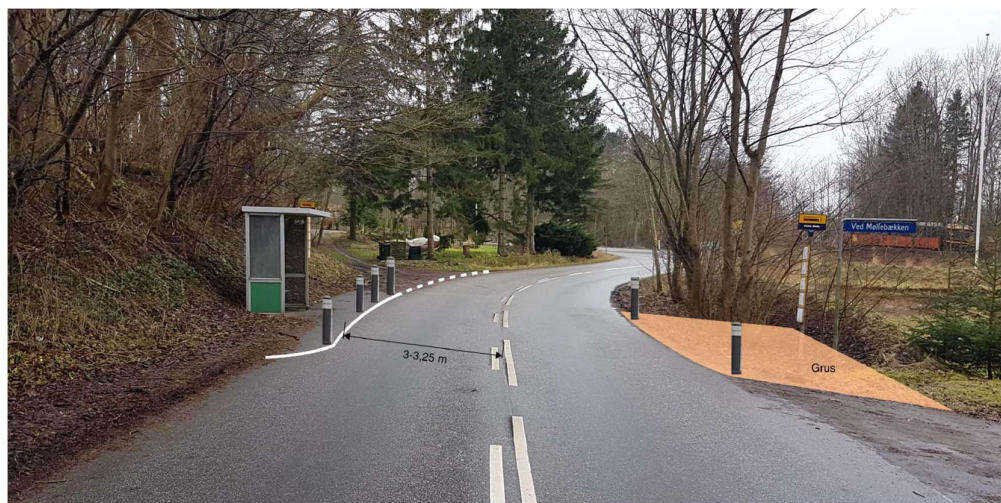
Se også separat Tegning 6.

Det er foreslået at etablere grus i rabatten omkring stoppestedstanderen nord for vejen. Endvidere er der lagt op til at etablere nogle få steler, som afgrænser passagerernes areal.

Grus og steler gør det tydeligere for bilister, at der kan forekomme fodgængere i rabatten. Steler forhindrer samtidig, at bilister fra sidevejen kører ind over grusarealet, ligesom bilister på Ordrupvej vil holde afstand til steler og grusareal. Dermed bliver det mere trygt for ventende passagerer, om end arealet til rådighed er småt.

Syd for vejen kan en hvid kantlinje markere vognbanen og dermed signalere til bilisterne, at de skal holde sig på deres egen venstre side af linjen. Det giver plads til ventende passagerer bag ved linjen. I øvrigt leder kantlinjen samtidig bilisterne uden om buskuret i modsætning til i dag.

Steler langs kantlinjen minimerer risikoen for, at biler trækker ud over linjen. Desuden gør stelerne bilisterne mere bevidste om kantlinjen. Den præcise placering af steler skal afgøres i forhold til dørene på en holdende bus.
